# Information Presse

## ŠKODA 1100 OHC Coupé : une voiture de course unique minutieusement reconstituée

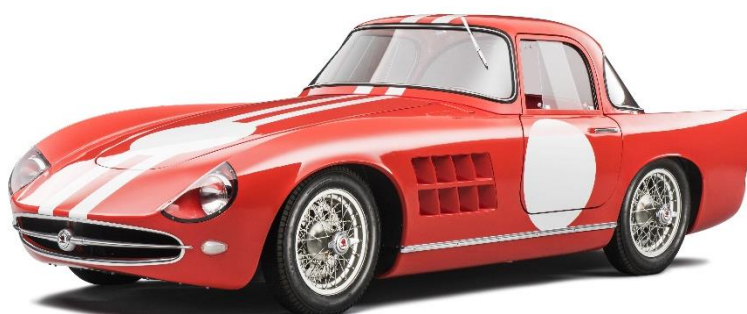
- Deux exemplaires de la ŠKODA 1100 OHC Coupé ont été construits entre 1959 et 1960
- Les deux véhicules d'origine ont été endommagés lors de d'accidents
- Poursuite du développement du design profilé du coupé et réduction du poids (555 kg), témoignage du haut niveau d'expertise technique de l'équipe ŠKODA
- Les techniques de fabrication traditionnelles ont été combinées aux technologies de pointe au Centre de prototypes de ŠKODA AUTO pour reconstituer le véhicule conformément à ses origines
- La ŠKODA 1100 OHC Coupé vient compléter la collection du musée ŠKODA aux côtés de la barquette de 1957

Mladá Boleslav, 7 février 2022 - Pour marquer le 120<sup>ème</sup> anniversaire de ŠKODA Motorsport, des employés du Musée ŠKODA et du Centre des prototypes de ŠKODA AUTO ont collaboré afin de reconstruire la ŠKODA 1100 OHC Coupé. Les équipes ont commencé par remettre en état le cadre, le châssis et le moteur d'origine et ont reconstruit la carrosserie conformément à la documentation historique. Pour ce faire, elles ont utilisé des technologies de pointe ainsi que des techniques traditionnelles de construction de la carrosserie.
